## Original Defender 90 V8 1986, Restauration und Hubraumerweiterung auf 5.0 Liter - ein Traum

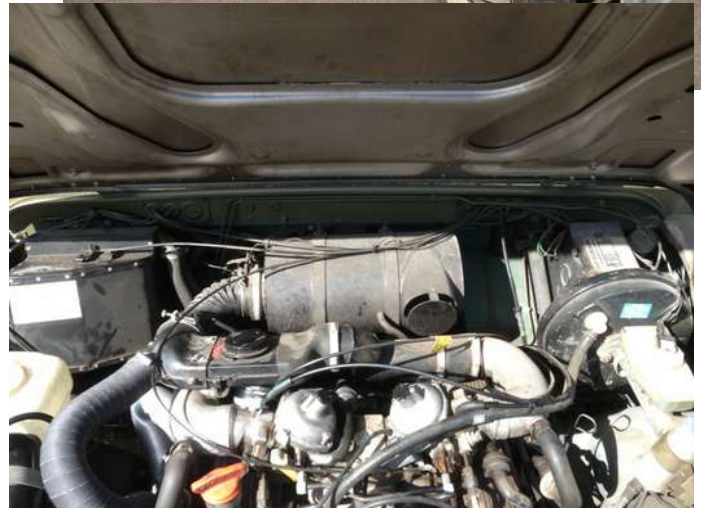
Und unter der Haube der originale V8 Motor

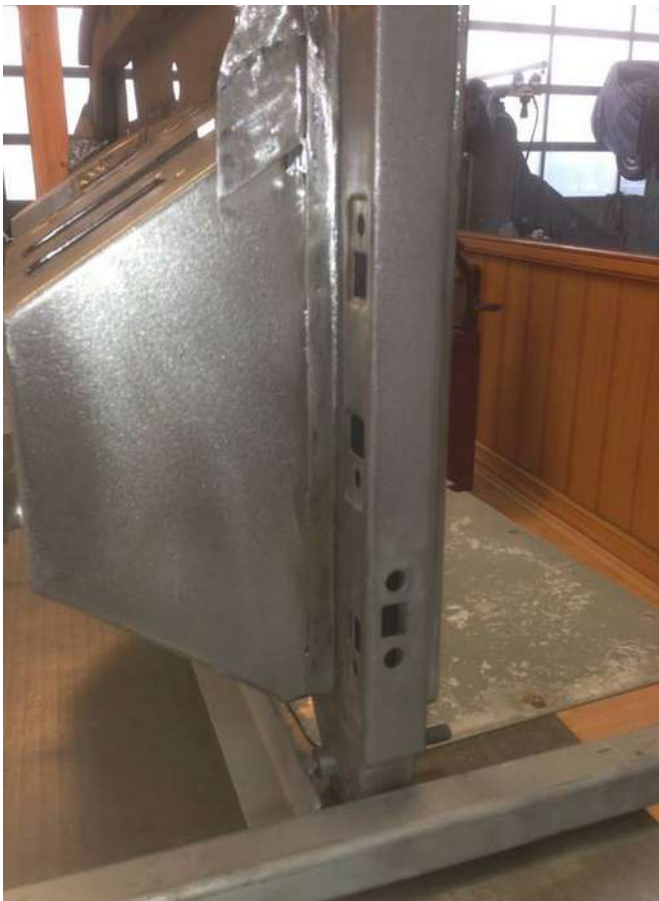
Folgenden Bilder zeigen die fertig restaurierte Spritzwand. Da von Anfang an Originalität im Vordergrund stand, wurden hier keine Kompromisse gemacht.

Bis hin zu der Blechdoppelung im Fußbereich ist alles bestmöglich original nachgebaut.

Insbesondere die Spritzwand sowie die Heckwanne mussten nach dem entlacken instand gesetzt werden.

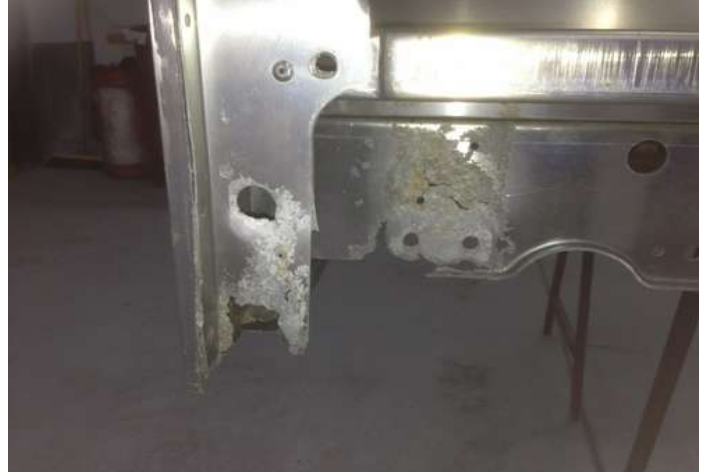
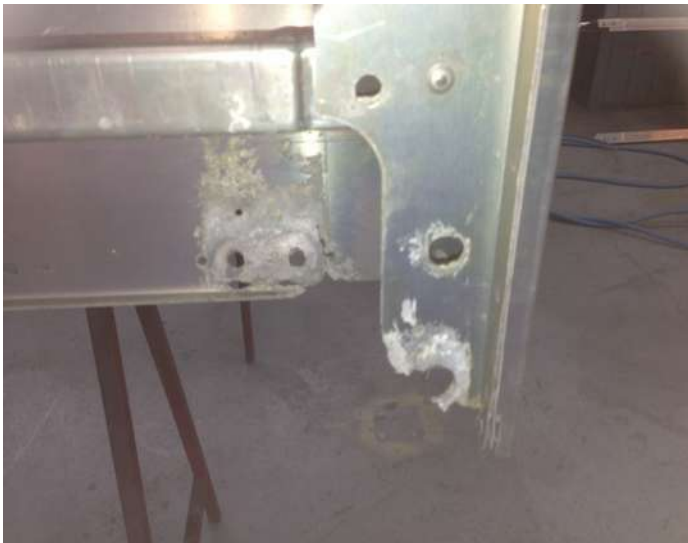
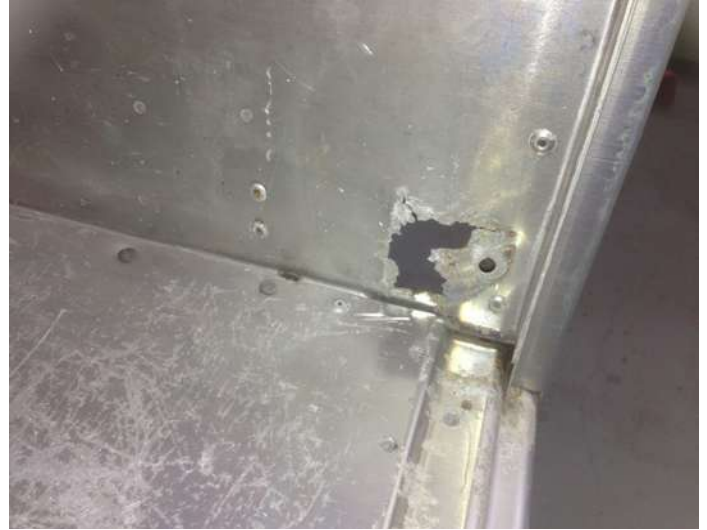
Noch aufwändiger war die Heckwanne, die am Anfang so aussah als ob sie fast perfekt war. Nach dem chemischen Entlacken kamen sowohl Korrosion wie mechanische Beschädigungen zum Vorschein.

Diese Stellen korrekt instand zu setzen ist ein erheblicher Mehraufwand, verglichen mit einfacher Schönung durch den Lackierer.

Bei uns keine Frage , die mittlere Bulkhead war komplett zu ersetzen, da hier Korrosionen waren und diese auch etwas verbeult war von der Laderaumseite her.

Ebenso wurde der komplette Boden mitsamt den Unterzügen ersetzt. Die originalen Seitenwände konnten erhalten werden, auf der rechten Seite wurde die Einsparung für den Tankstutzen ausgebaut und neu eingeschweißt. Die Innenkotflügel blieben original, die Unterzugs Profile unter den Innenkotflügeln wurden ausgetrennt, nachgebaut und eingeschweißt. Und die Heckabschlussbleche wurden ebenso ausgetrennt und erneuert.

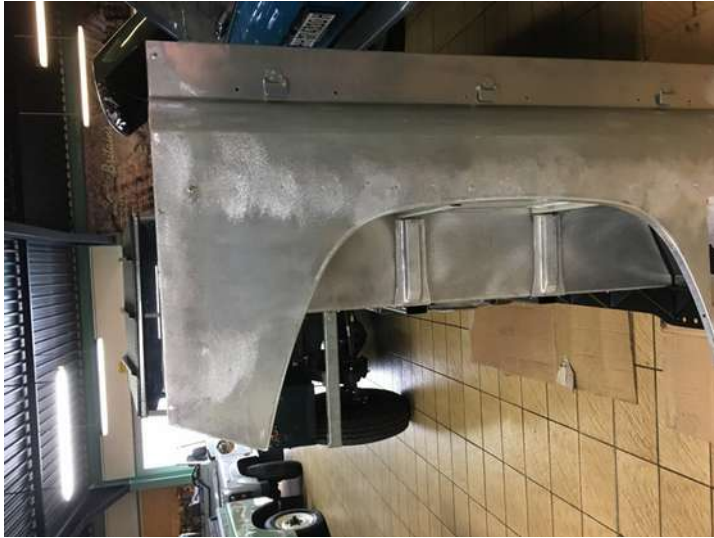
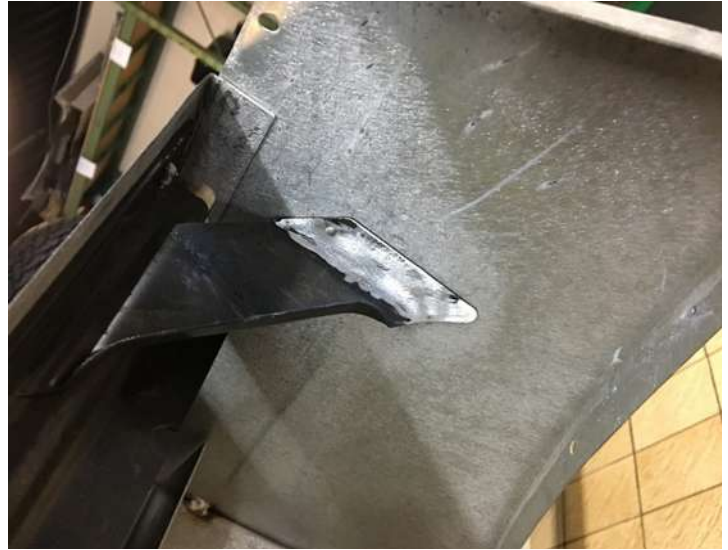
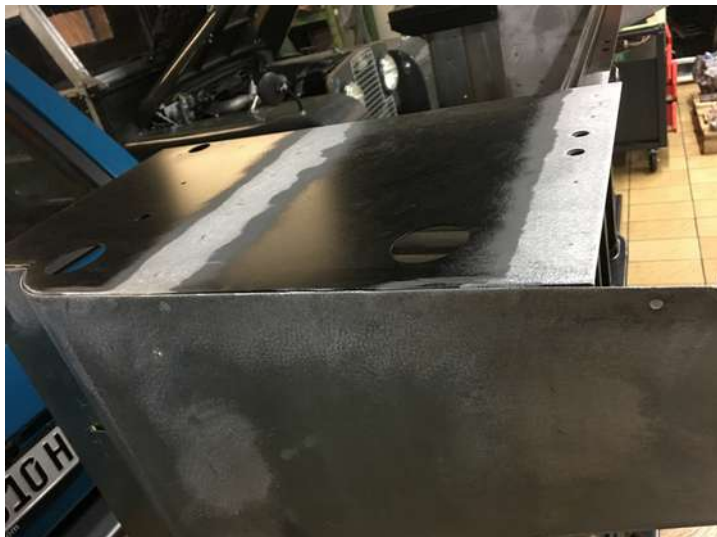
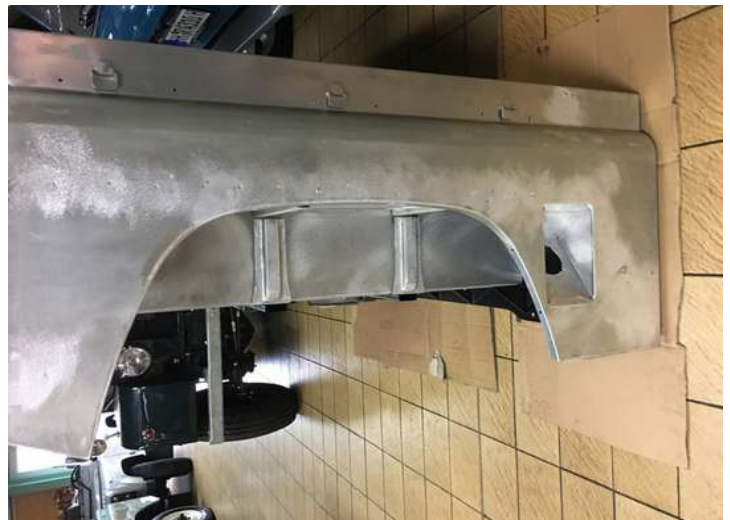
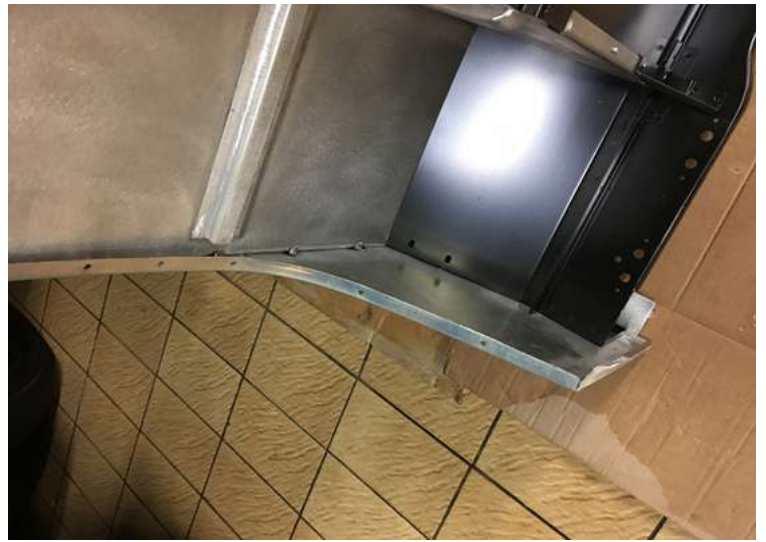
Folgende Bilder geben einen guten Eindruck über die Qualität der Arbeiten

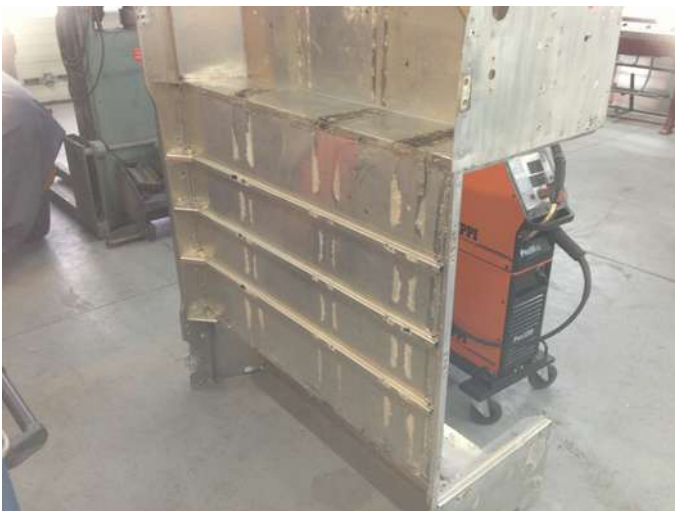
Auch am Sitzkasten gab es Stellen die nicht mehr perfekt waren. Auf beiden Seiten wurden neue Seitenteile eingeschweißt.

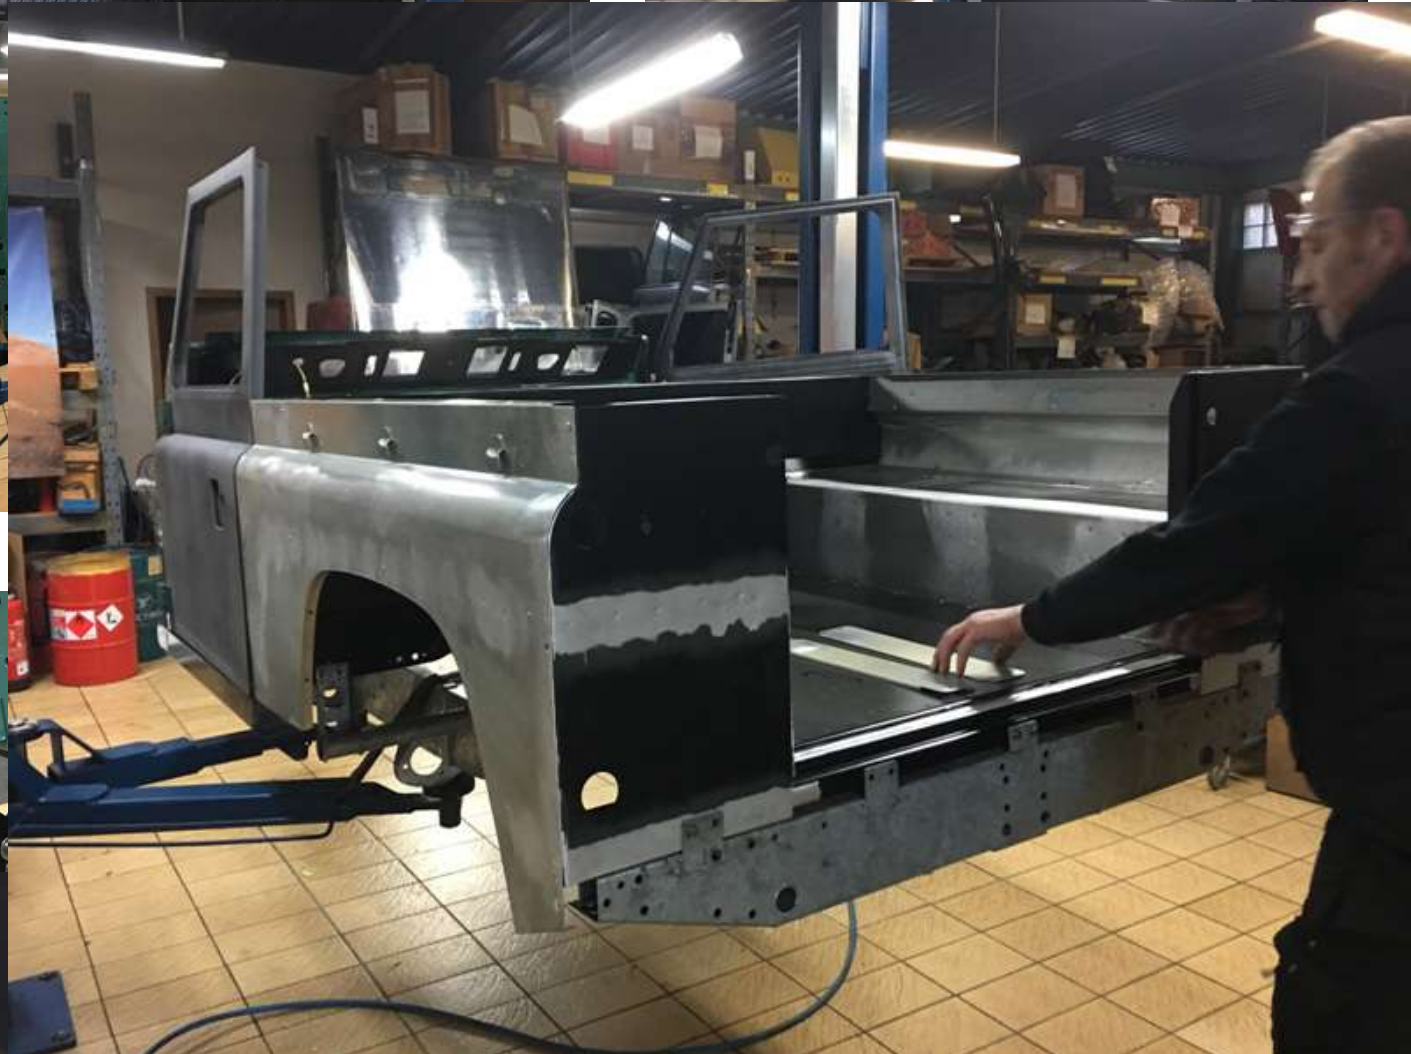
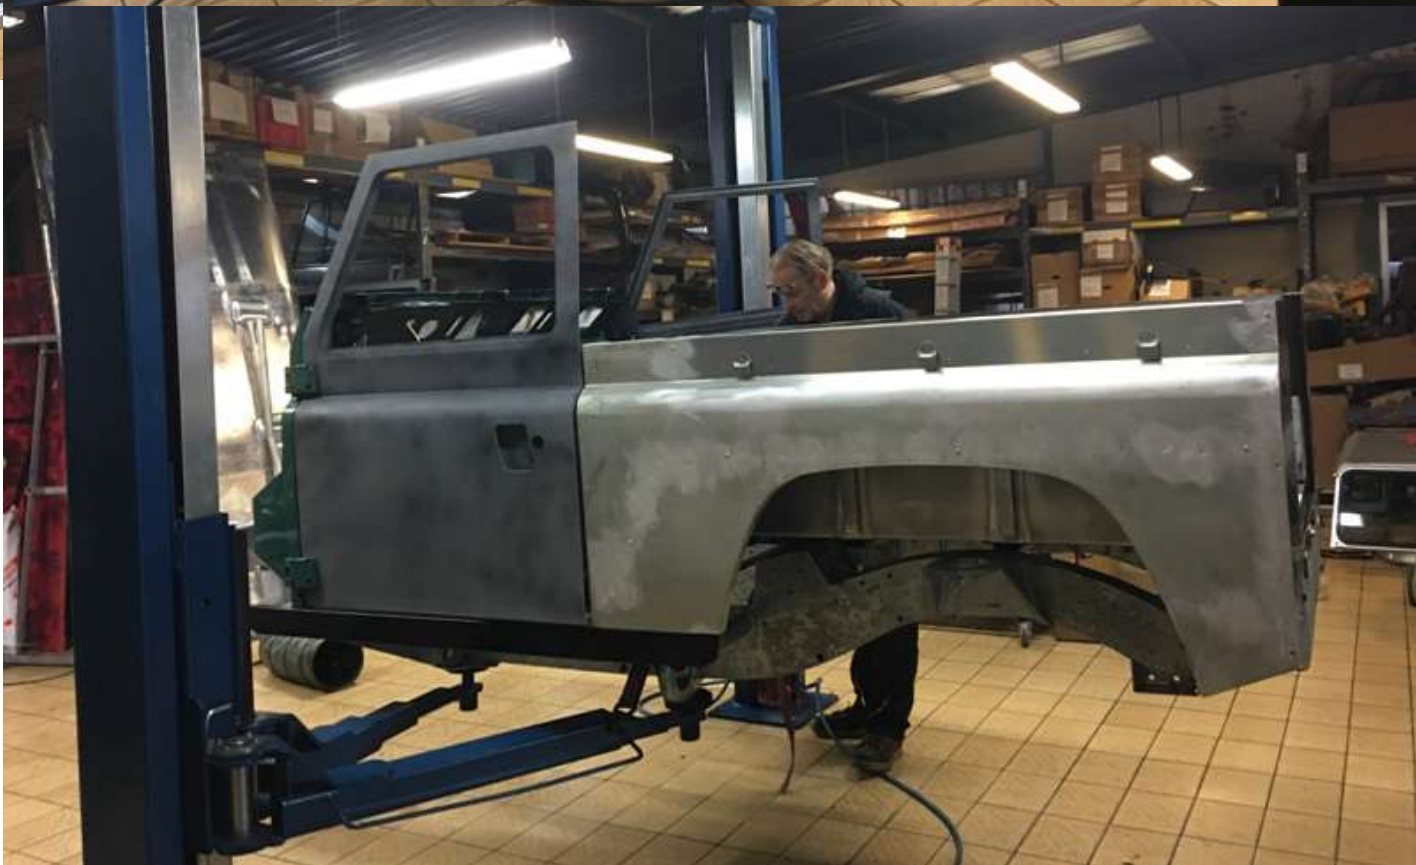
Die Spritzwand war zu diesem Zeitpunkt schon lackiert und wurde so probeaufgebaut.

So war nun die Karosserie komplett, und ein erster Probe Aufbau –auf dem neuen verzinkten Chassis- konnte losgehen.

Wenn oberste Qualität gefordert ist, dann muss die Rohkarosserie unbedingt vor dem endgültigen lackieren einmal aufgebaut sein, um ggf. notwendige Anpassungen und nacharbeiten noch machen zu können.

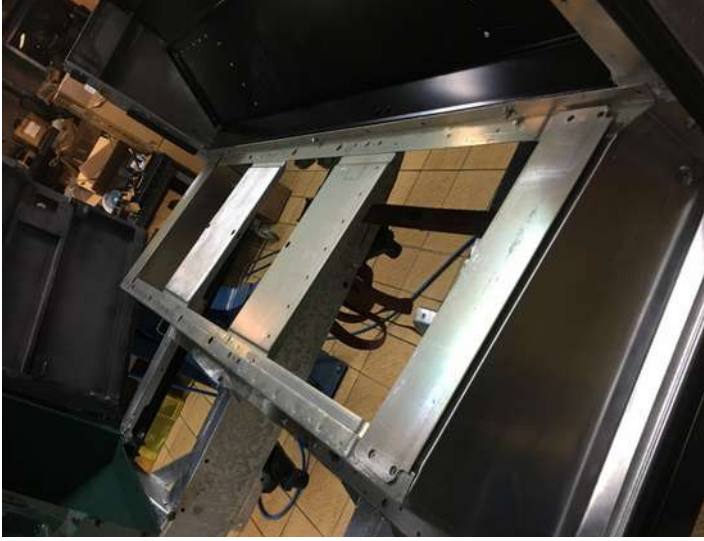
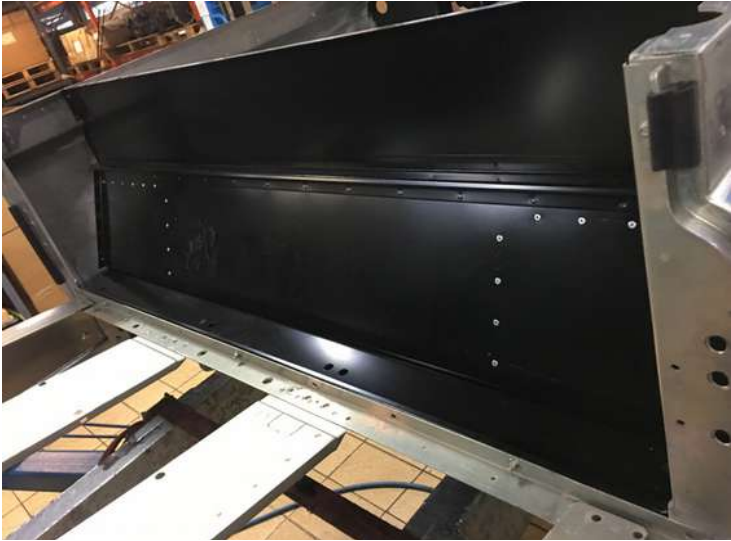
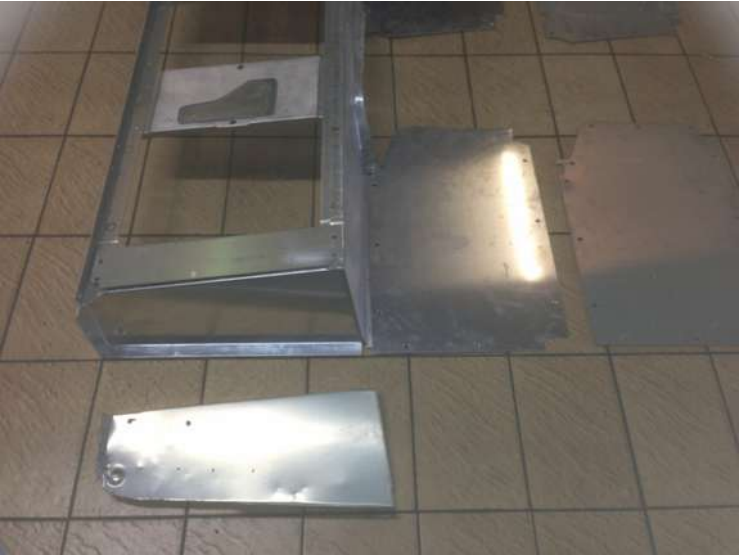
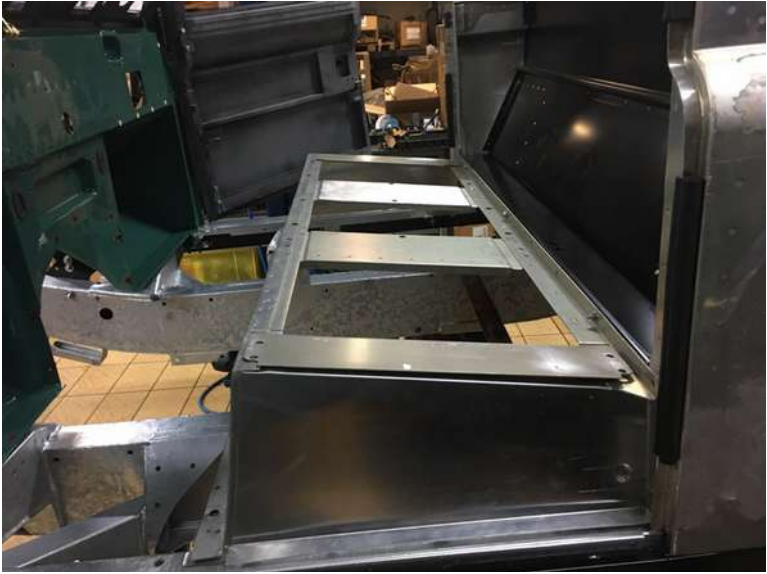
Auch der Sitzkasten wird in dieser Phase angepasst, und die neuen Löcher in die eingepassten Seitenteile werden gebohrt.

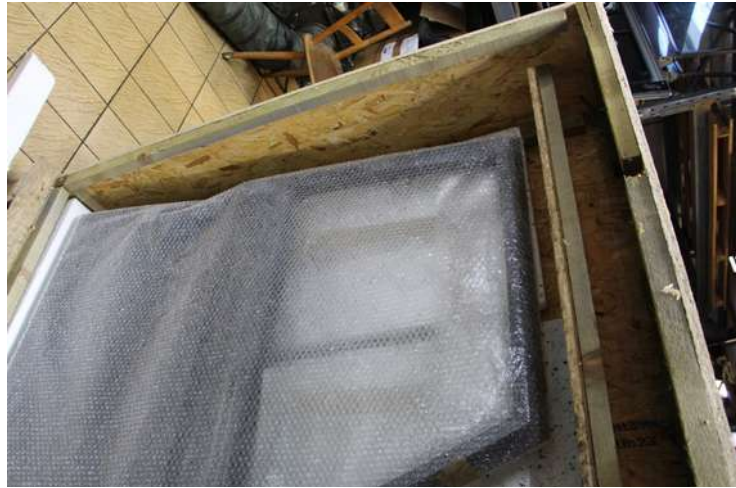
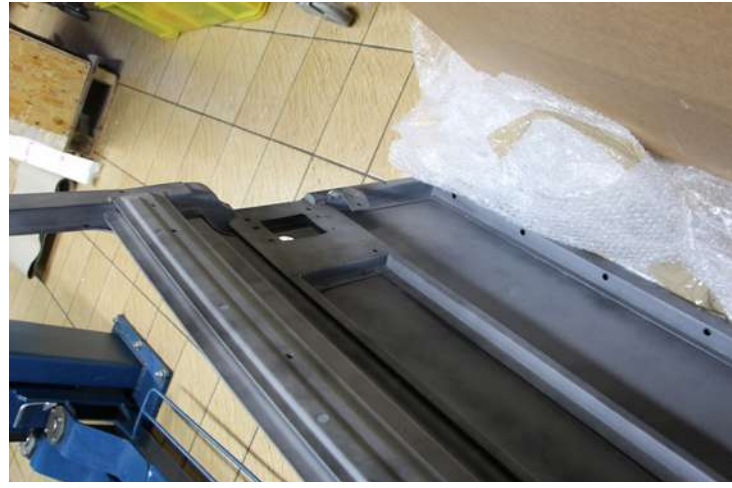
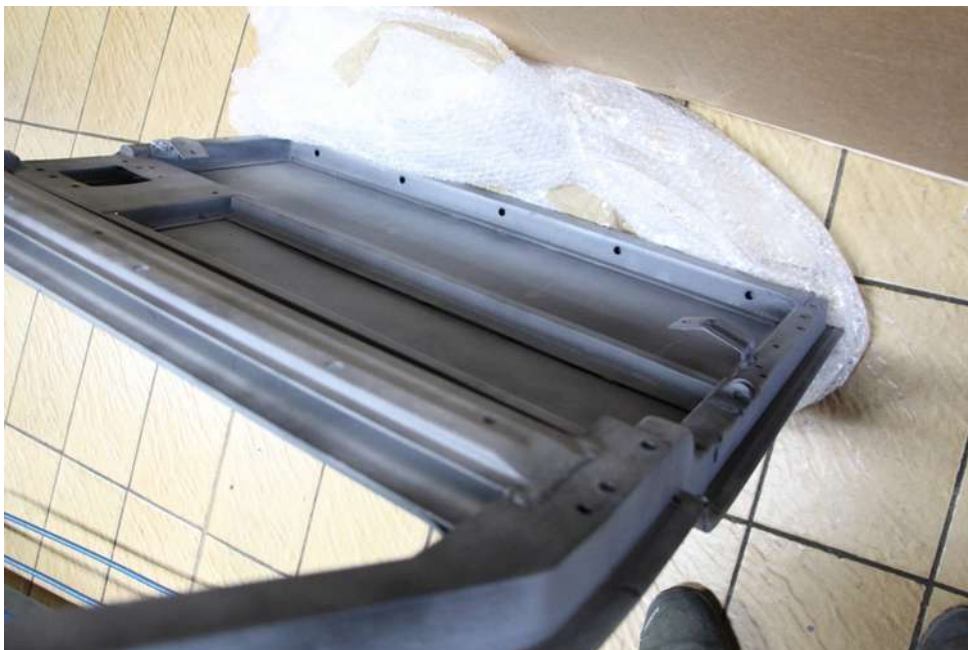
Die Türen wurden von einer Spezialfirma in England hergestellt. Es wurden die frühen Pullhandle Türen gewählt, das die Optik ursprünglicher ist. Die Türen wurden mit verzinktem Rahmen aufgebaut.

Die aus England gelieferten Türen mussten stark nachgearbeitet werden, damit sie bestmöglich passen.

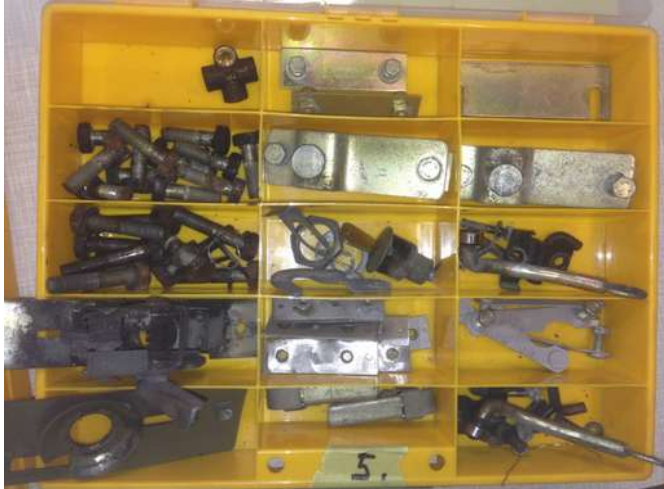
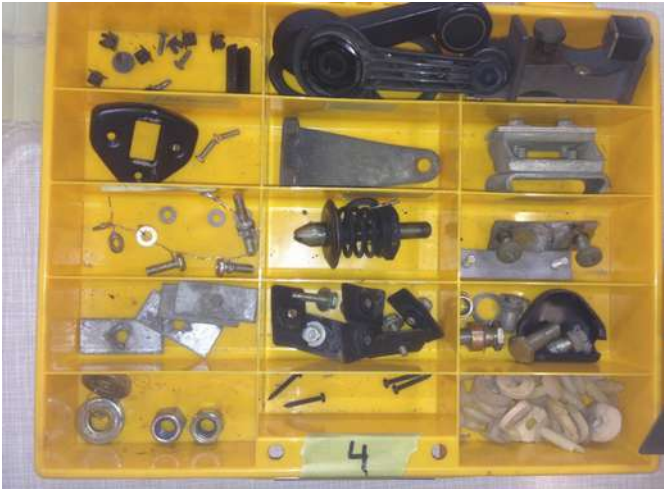
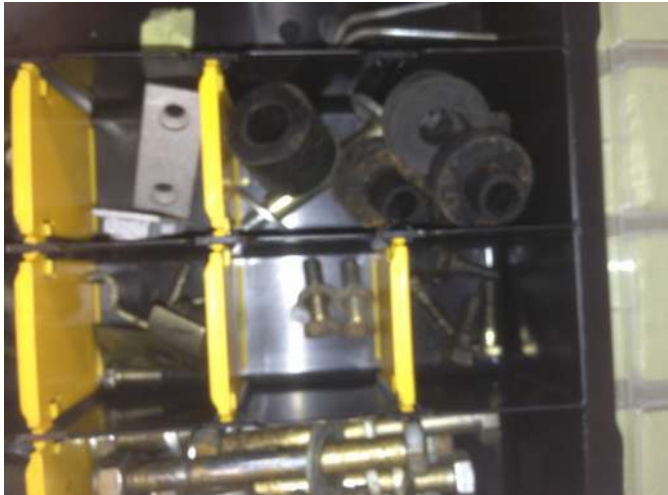
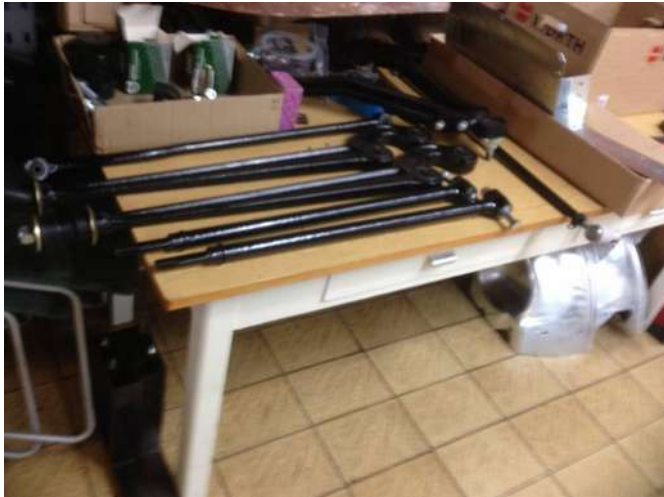
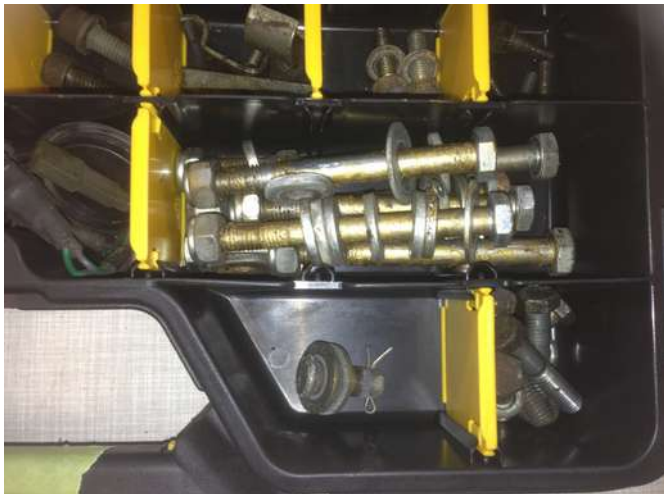
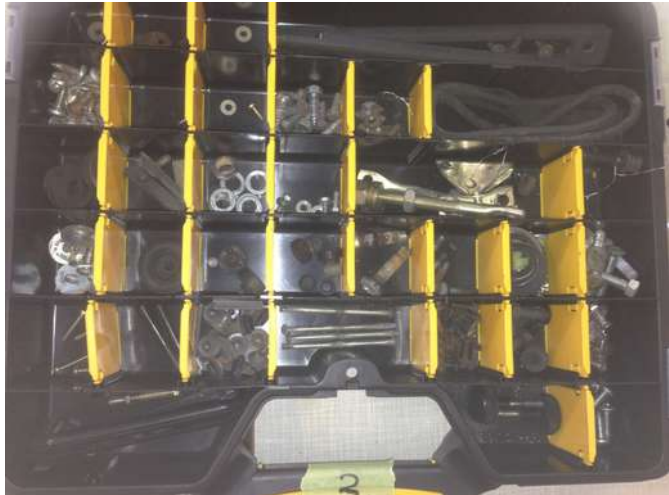
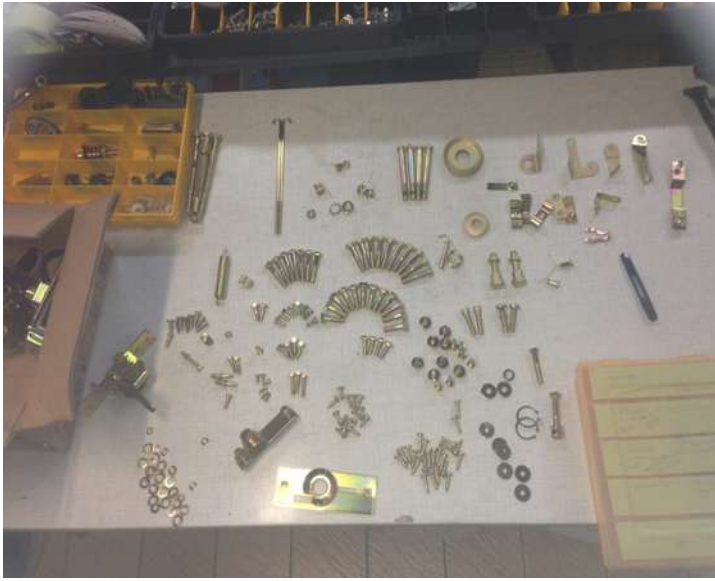
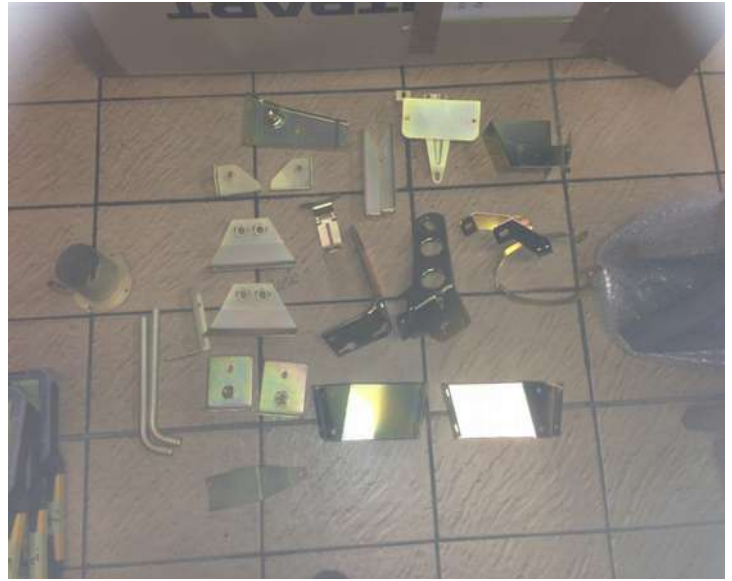
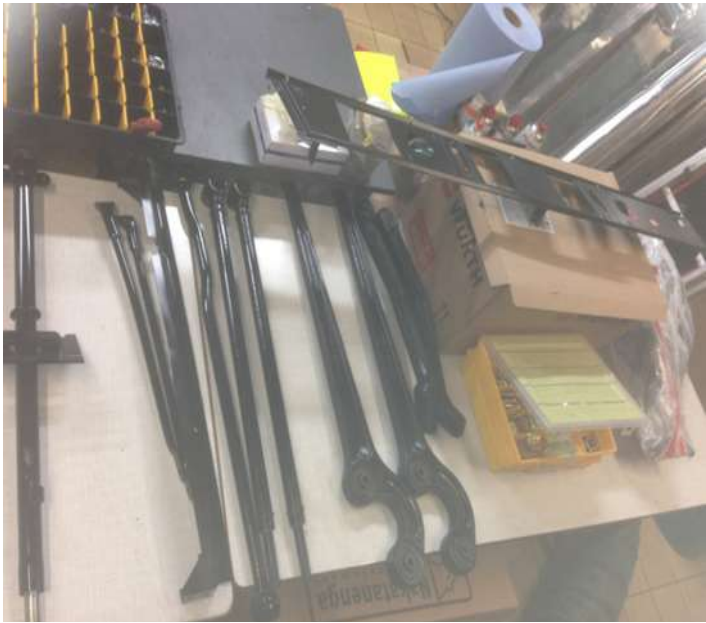
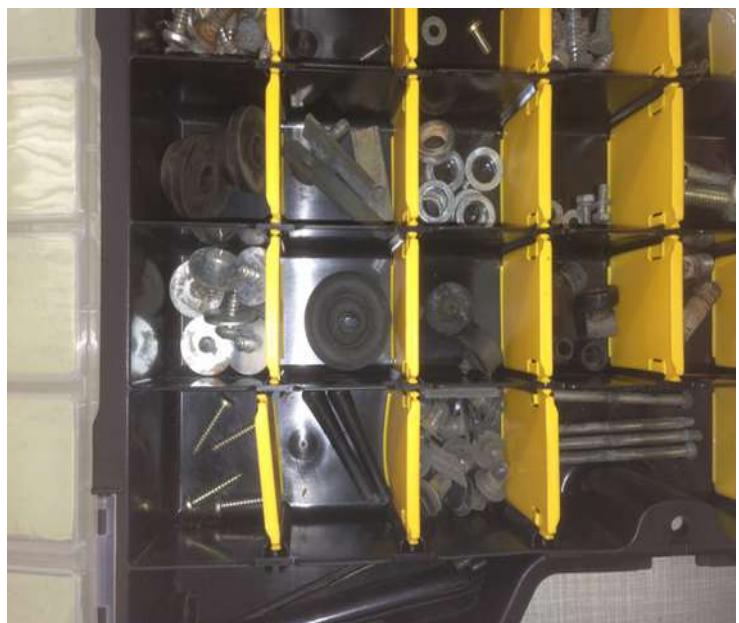
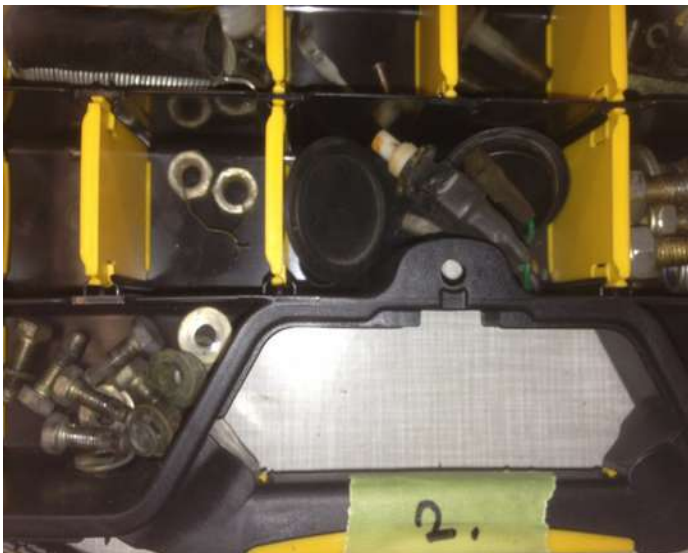
In der Zwischenzeit wurden alle Fahrwerksteile, Kleinteile etc. sortiert, sandgestrahlt, lackiert beschichtet oder verzinkt.

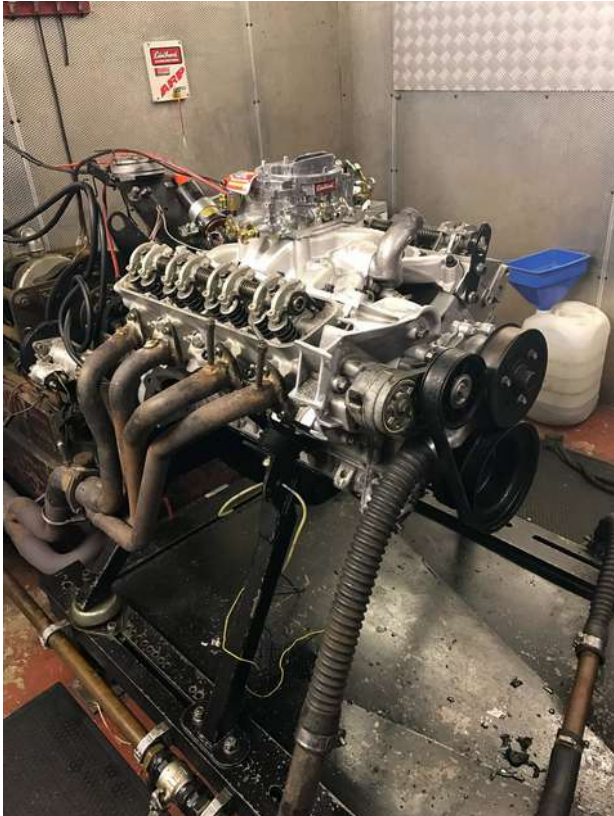
Wir entschieden uns für einen auf 5.0 Liter vergrößerten Rover Motor, dessen Tuning sich an TVR orientierte, aber dahingehend abgewandelt dass wir viel Drehmoment aus dem Keller haben.

Auf dem Prüfstand erreichte unser Motor ohne Nebenaggregate fast 300 PS!

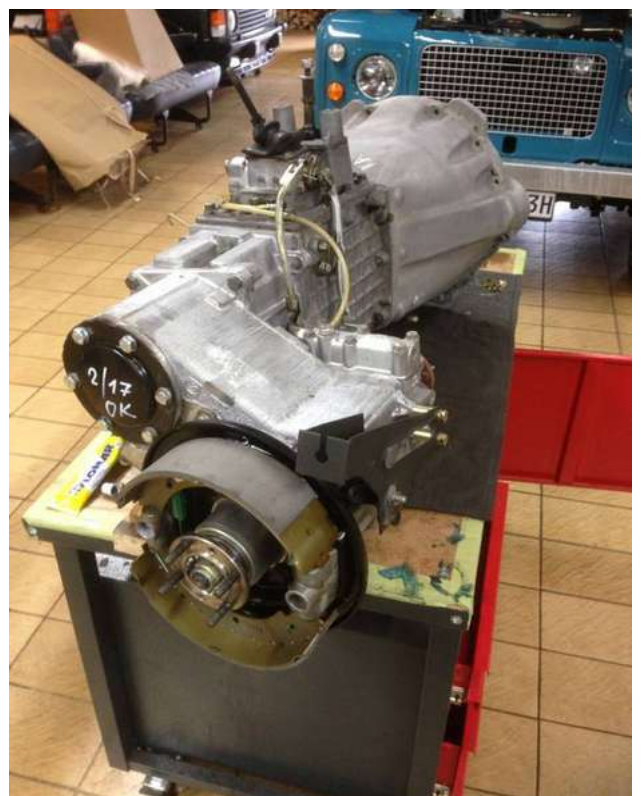
Beim Getriebe haben wir uns für ein überholtes LT85 entschieden. Ein etwas raues, dafür aber sehr stabiles Getriebe.

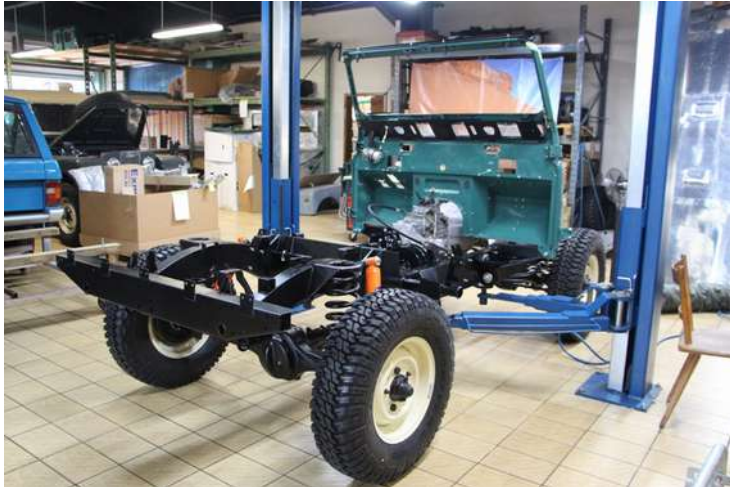
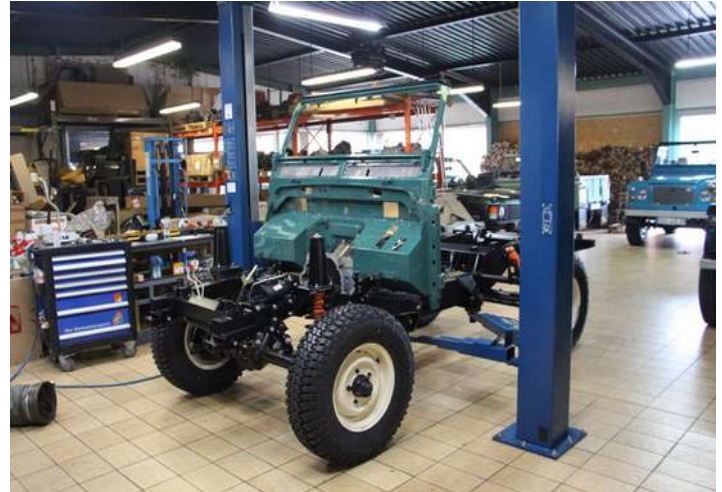
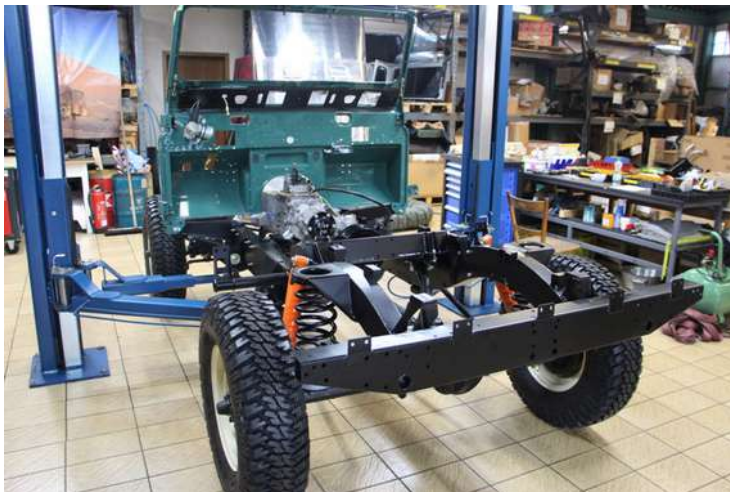
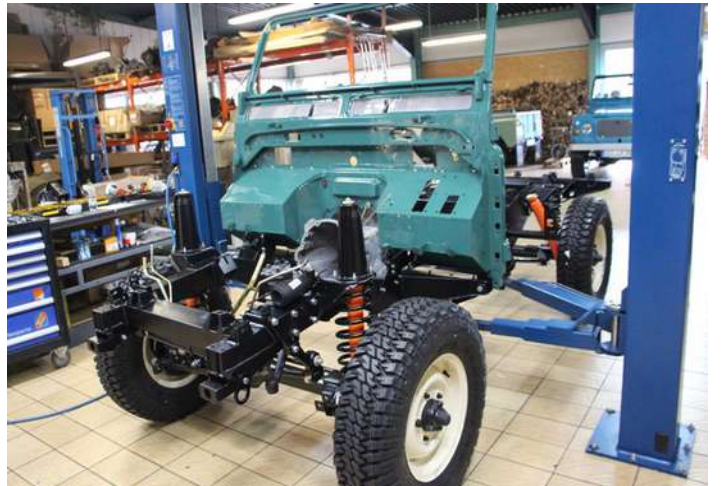
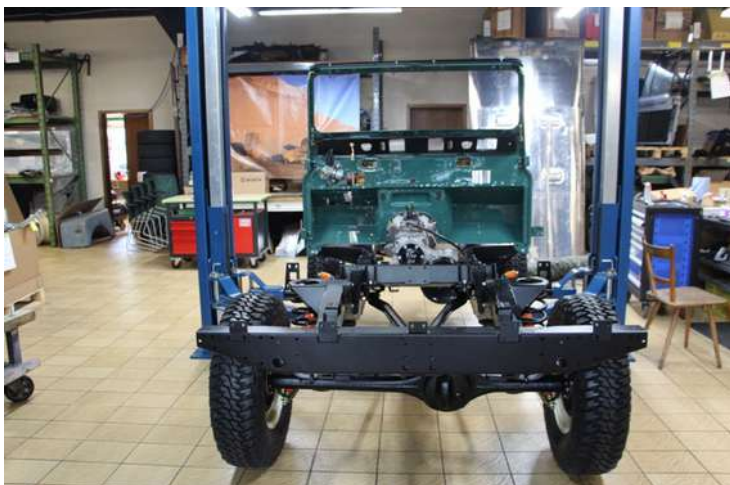
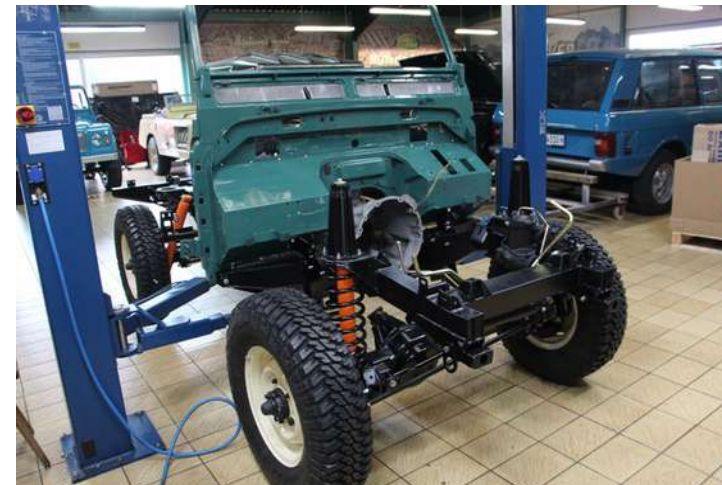
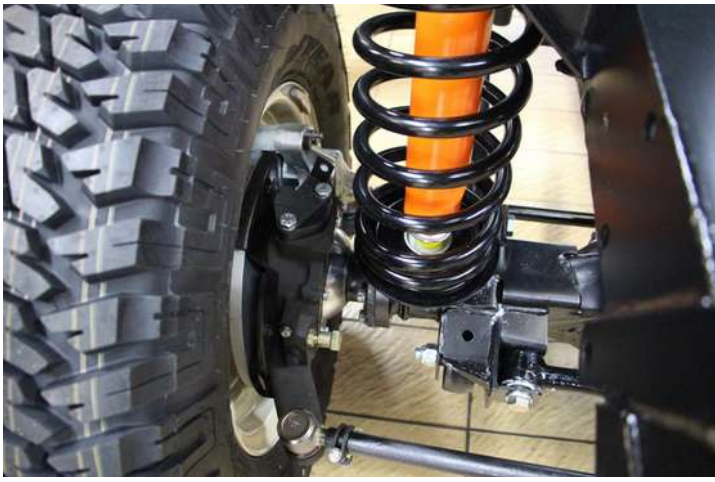
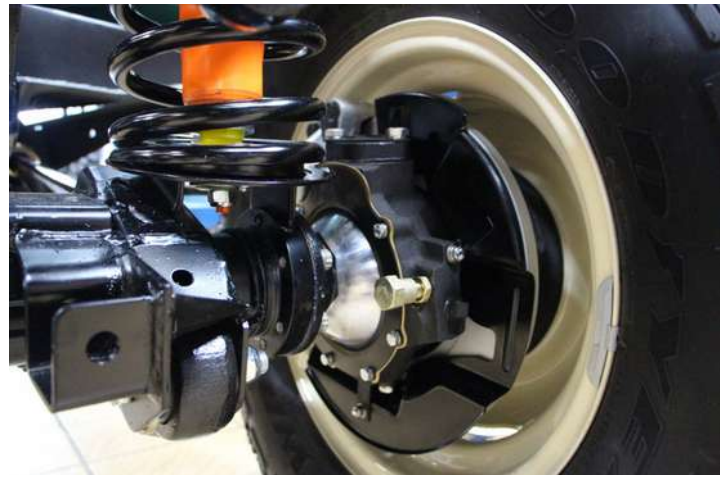
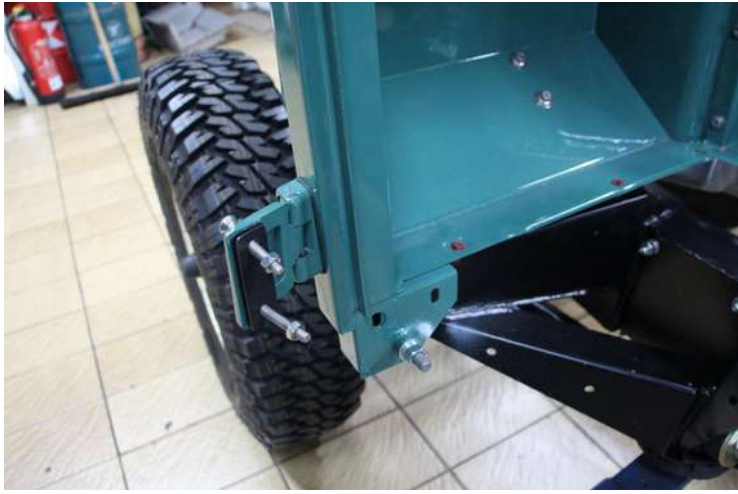
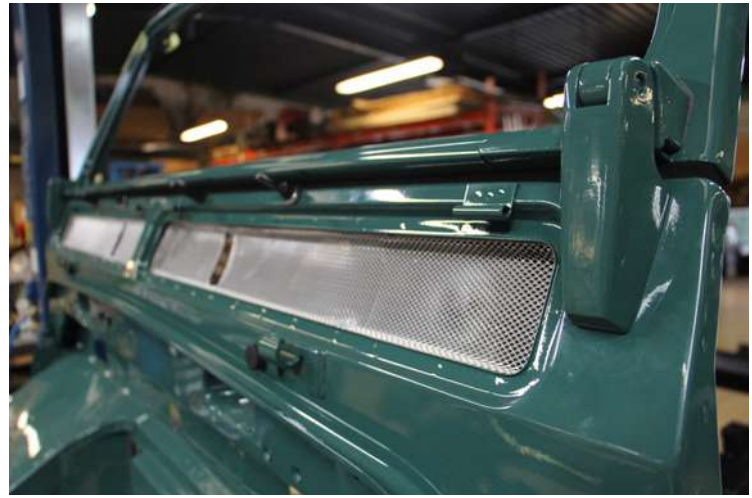
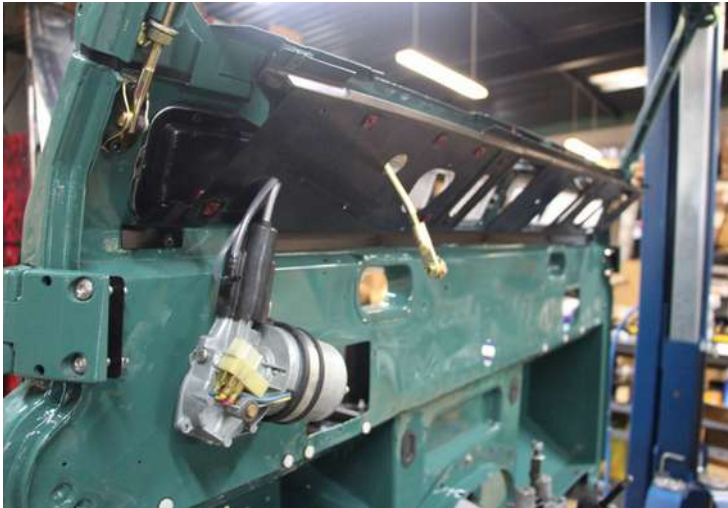
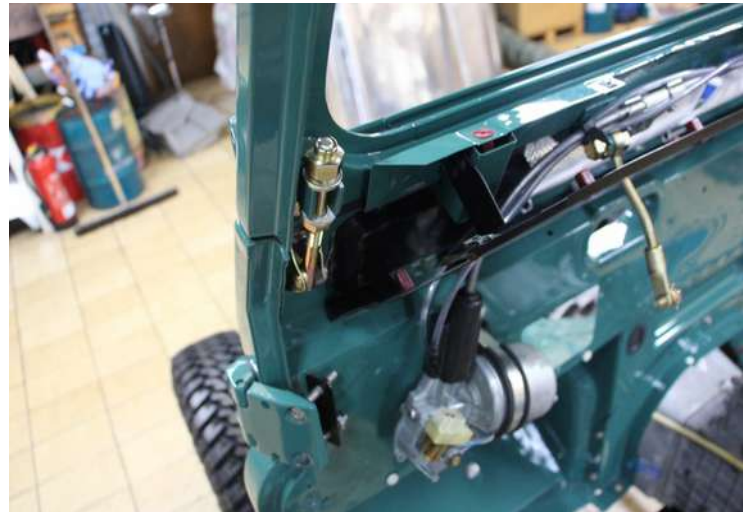
Die folgenden Bilder geben einen verkürzten Eindruck von der sehr hochwertigen Qualität der Aufbauarbeiten.

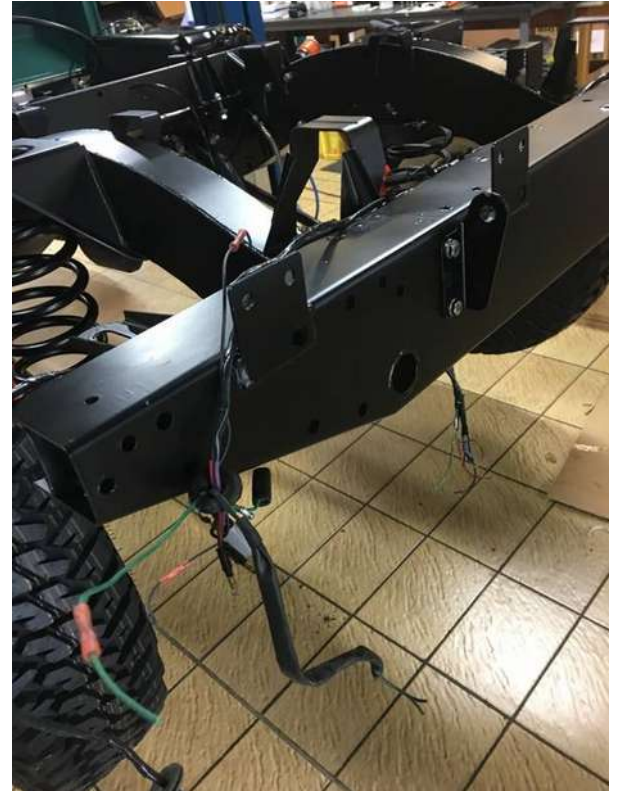
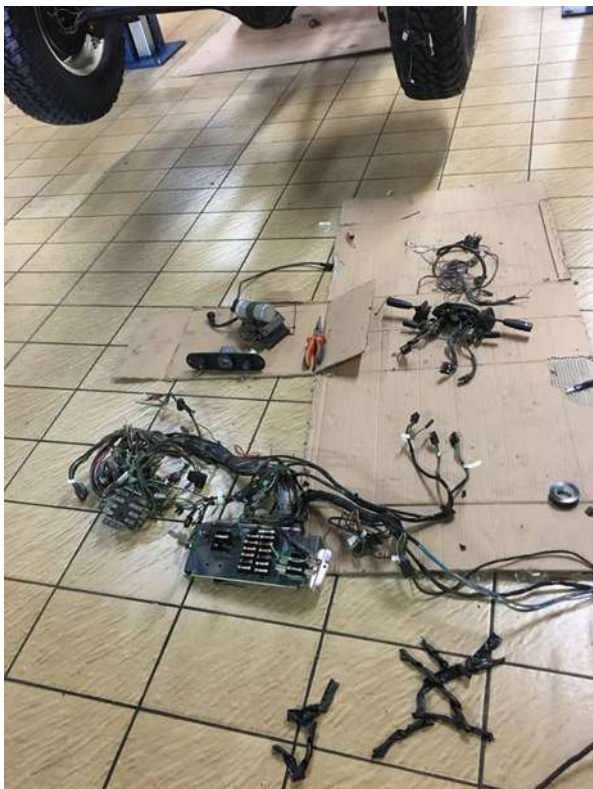
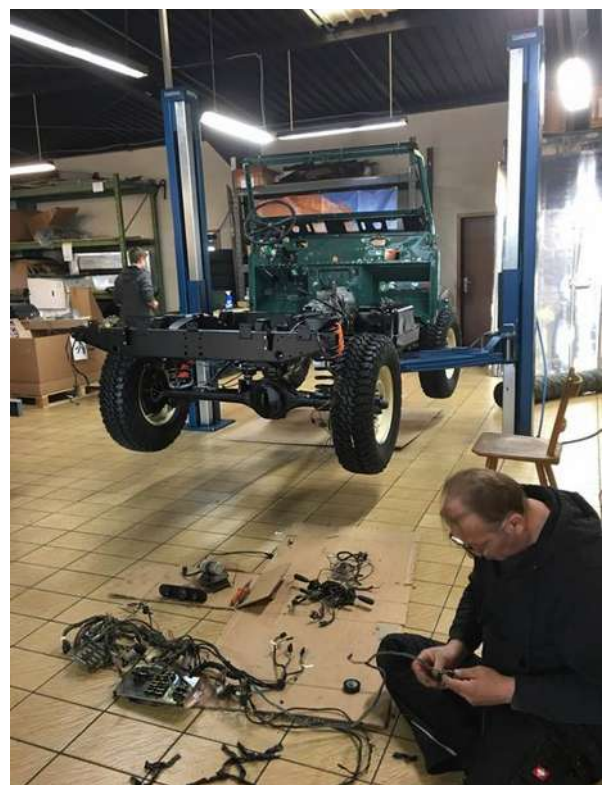
Kabelbäume für frühe Jahrgänge gibt es nicht mehr zu kaufen, so musste auch der Kabelbaum restauriert werden

Die etwas späteren Kabelbäume unterscheiden sich maßgeblich im Bereich des Sicherungskastens, aber auch in anderen Dingen und können deswegen nicht verwendet werden.

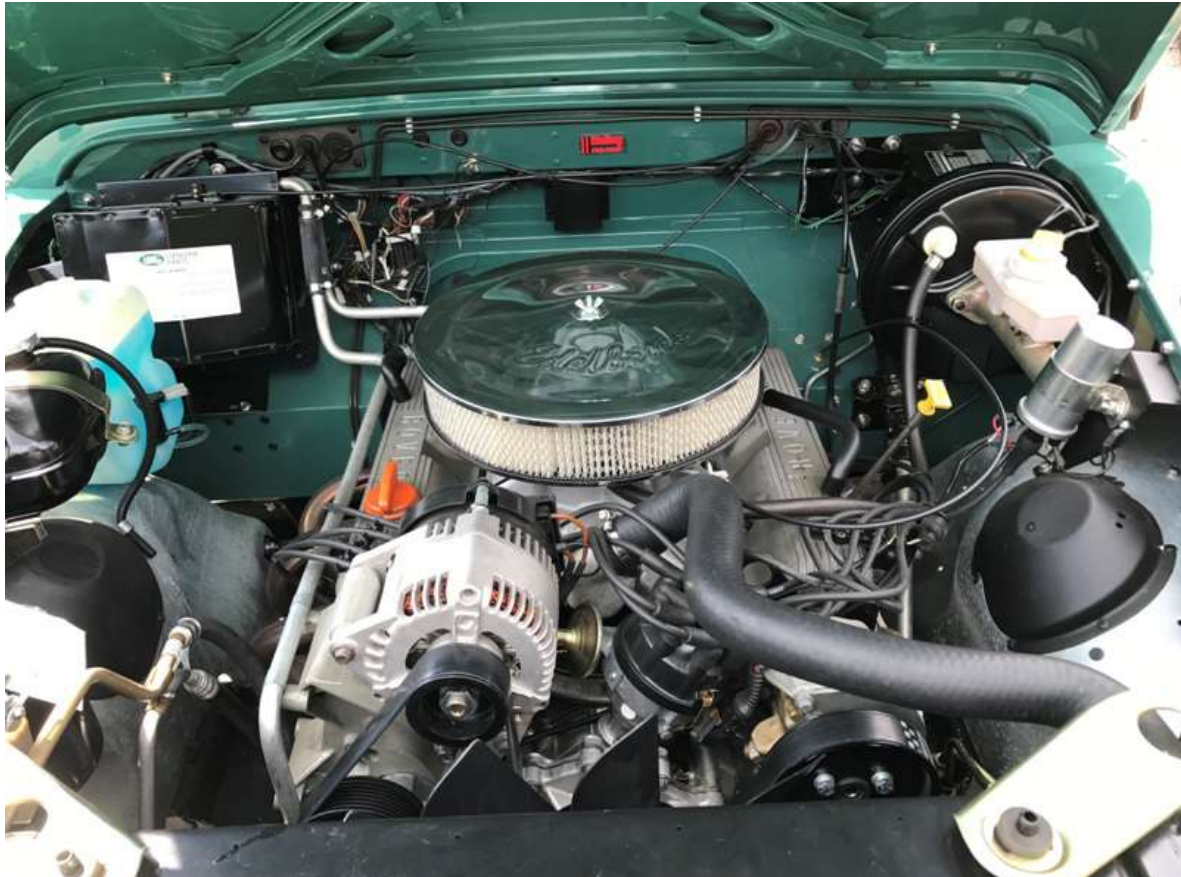
Bitte schauen sie den Krümmer an. die Komplette Auspuffanlage wurde professionell in Handarbeit individuell aus Edelstahl gebaut.

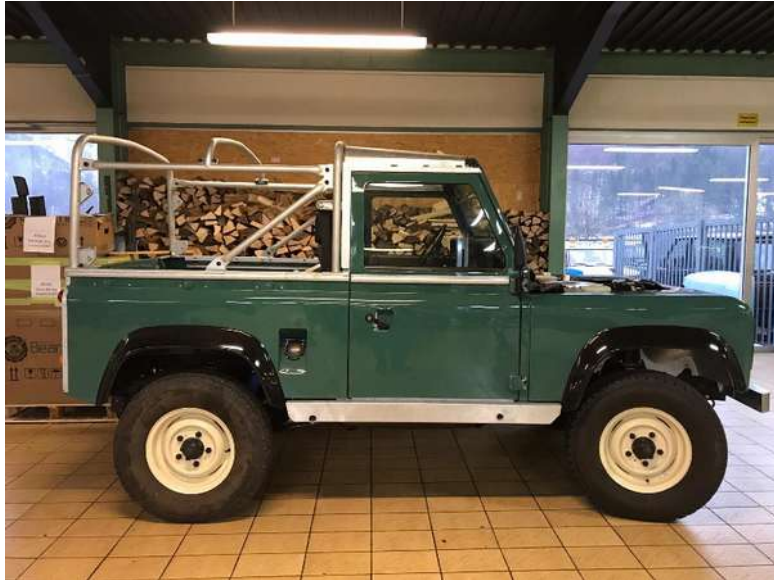
Statt der Standardfelgen wurden 130er Felgen verwendet und in Wagenfarbe lackiert.
