## Original Defender 90 V8 1986, Restauration und Hubraumerweiterung auf 5.0 Liter - ein Traum

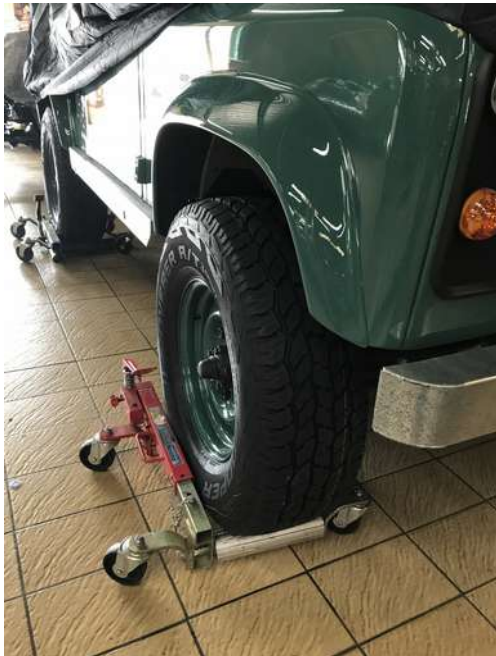
Radläufe in Wagenfarbe lackiert.

Innenblech der Heckklappe und Oberkante wurden verzinkt.

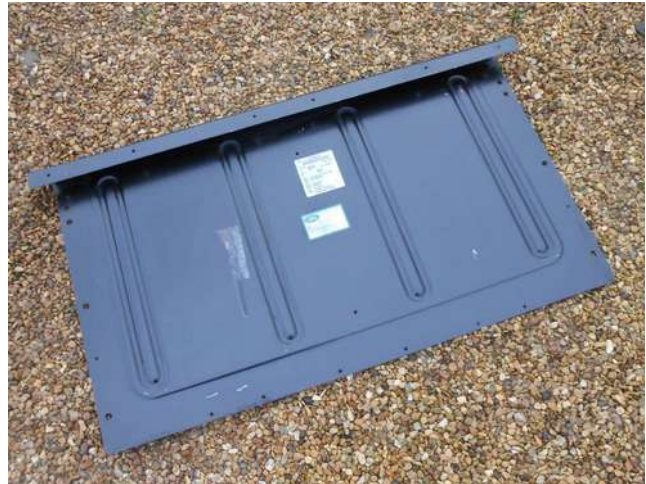
Zuletzt wurde die hinteren Sitzbänke optimiert. Wir haben hier originale Serie II Gestelle verwendet. Die Sitzrähmen wurden neu verzinkt.

Die Rückwände der Polster in Wagenfarbe lackiert und die Polster –passend zu den vorderen Sitzen– im Design der originalen schmalen SII Polster gesattelt.
